## Report termografické prohlídky

Společnost	Temati Bohemia s.r.o.
Zpracoval	Miloš Fořt
Datum	9th April 2010

# Prohlídka 1 - Ventil bez ochranné izolace

Operátor	Miloš Fořt
Místo	Teplárna České Budějovice
Zarízení	Termokamera IRI4010R, 160x120pix.

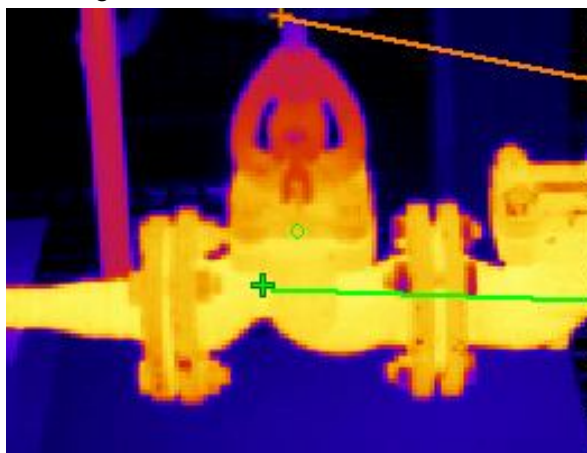
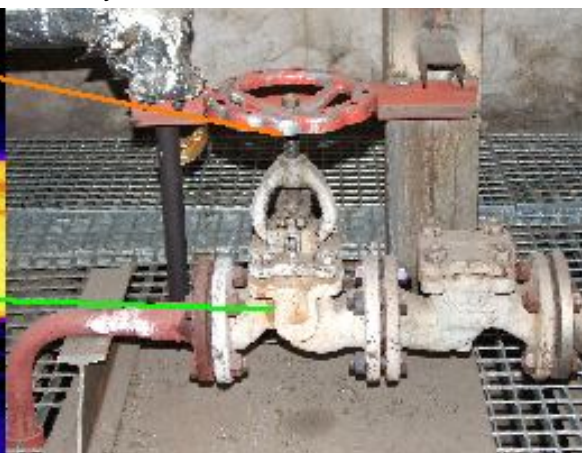
Kurzor 1	154.1 °C
Kurzor 2	44.3 °C
Rozdíl	109.8 °C

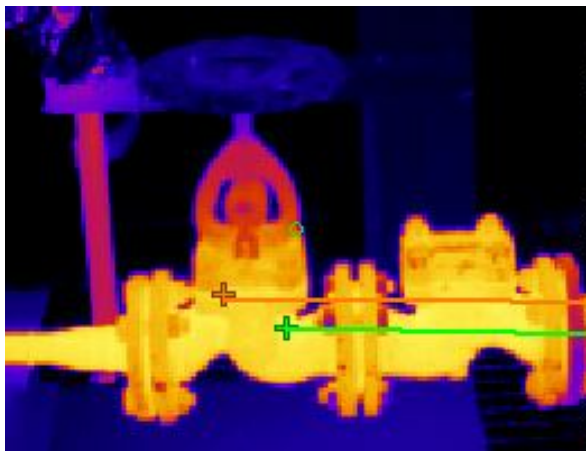
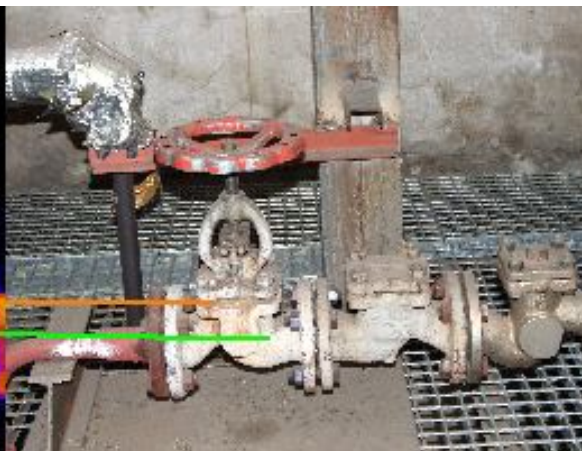
## Prohlídka 2 - Ventil bez ochranné izolace

Kurzor 1	154.4 °C
Kurzor 2	152.0 °C
Rozdíl	2.5 °C

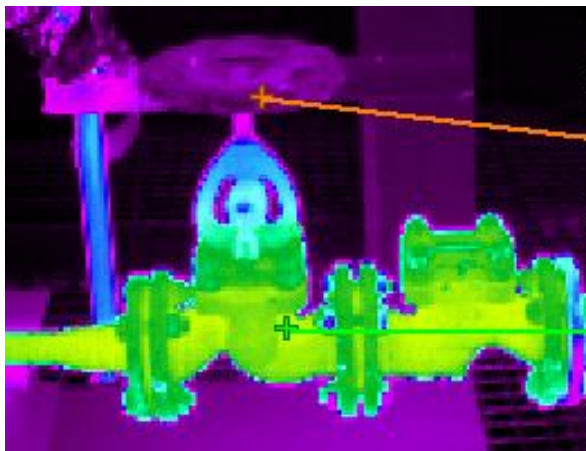
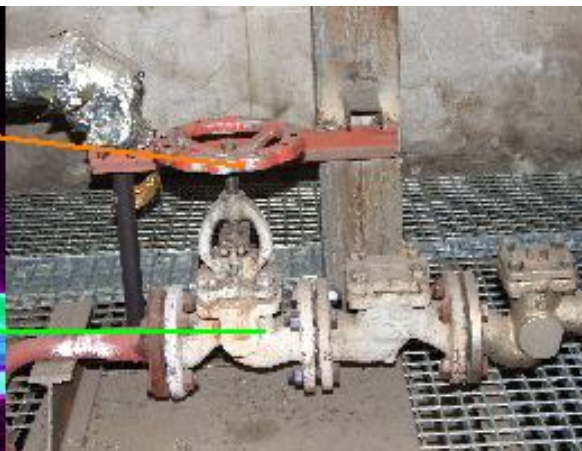
### Prohlídka 3 - Ventil bez ochranné izolace

Kurzor 1	154.4 °C
Kurzor 2	49.5 °C
Rozdíl	105.0 °C

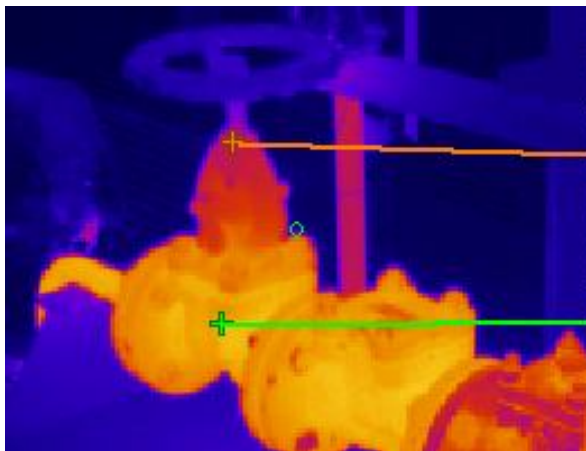
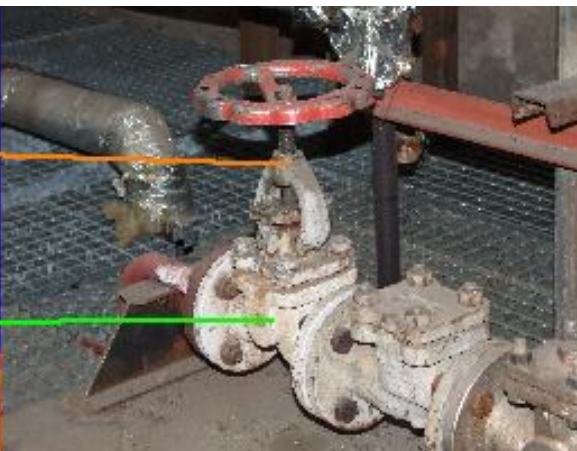
## Prohlídka 4 - Ventil bez ochranné izolace

Kurzor 1	154.2 °C
Kurzor 2	101.0 °C
Rozdíl	53.2 °C

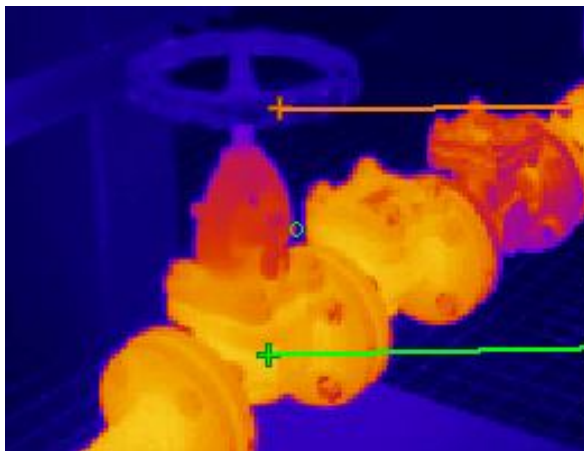
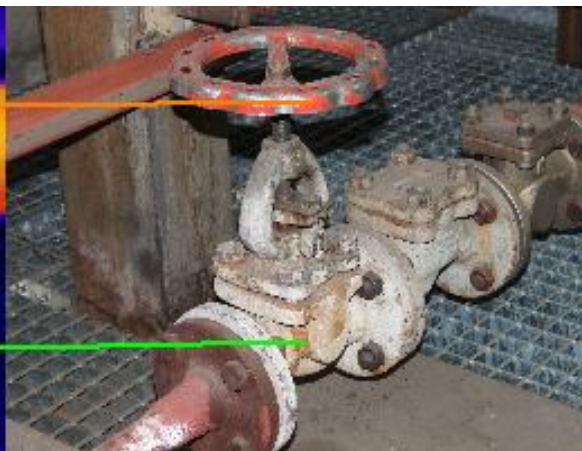
## Prohlídka 5 - Ventil bez ochranné izolace

Kurzor 1	154.2 °C
Kurzor 2	50.3 °C
Rozdíl	103.8 °C

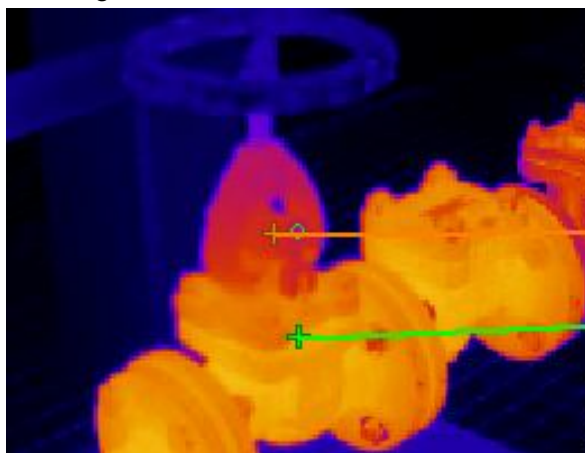
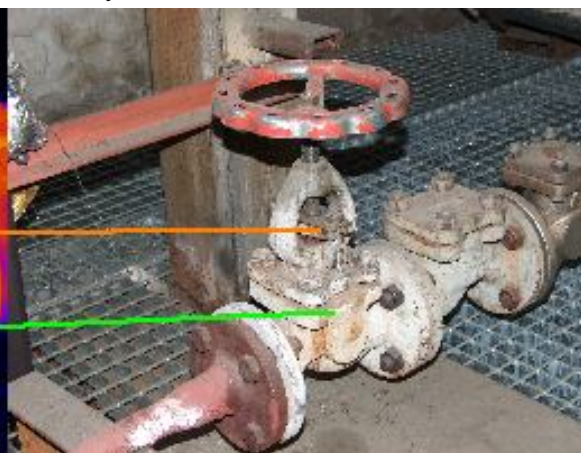
## Prohlídka 6 - Ventil bez ochranné izolace

Kurzor 1	152.9 °C
Kurzor 2	117.3 °C
Rozdíl	35.5 °C

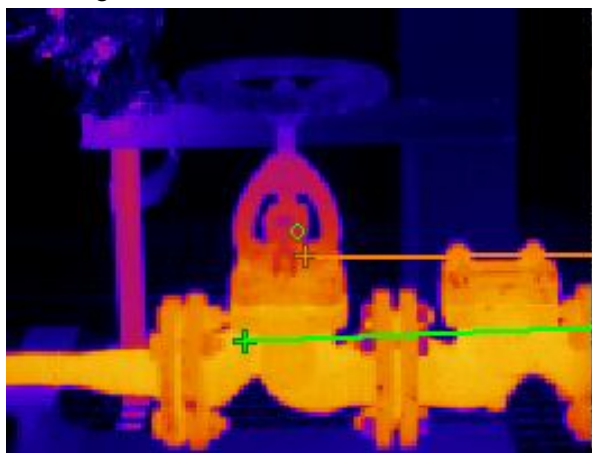
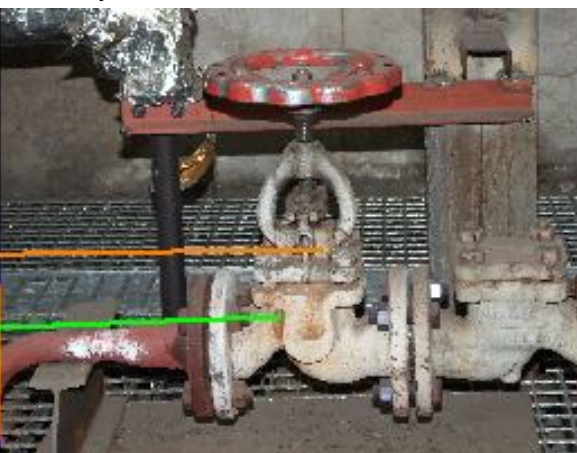
## Prohlídka 7 - Ventil bez ochranné izolace

Kurzor 1	154.2 °C
Kurzor 2	130.7 °C
Rozdíl	23.5 °C

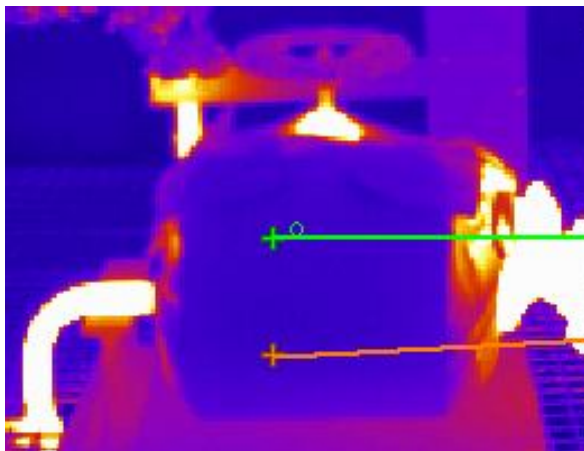
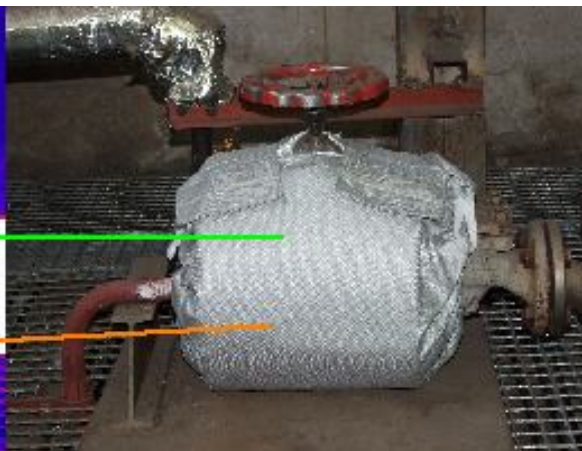
## Prohlídka 8 - Ochranná izolace ventilu

Kurzor 1	38.1 °C
Kurzor 2	38.0 °C
Rozdíl	0.1 °C

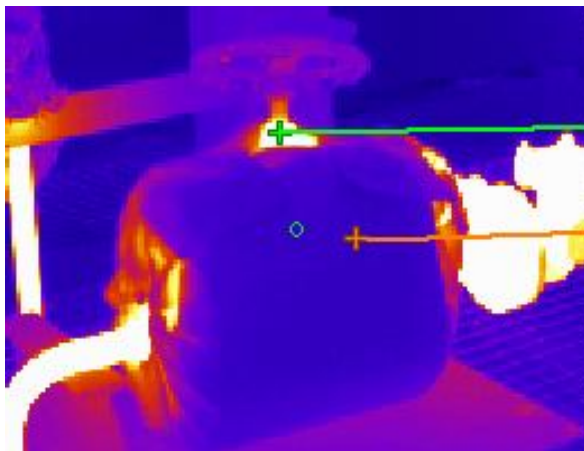
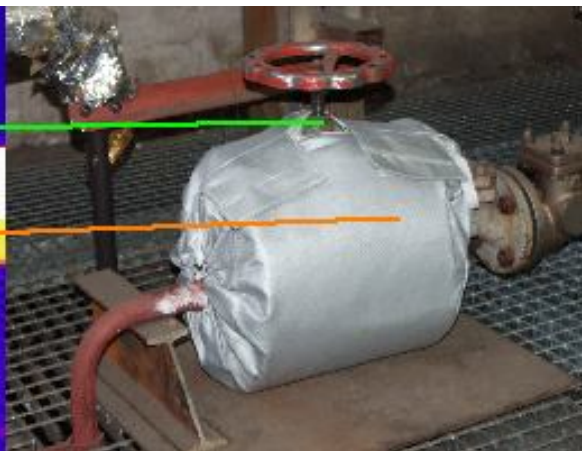
## Prohlídka 9 - Ochranná izolace ventilu

Kurzor 1	102.8 °C
Kurzor 2	37.2 °C
Rozdíl	65.6 °C

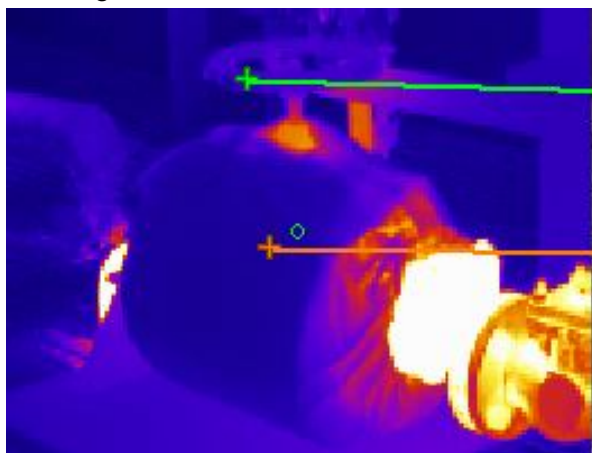
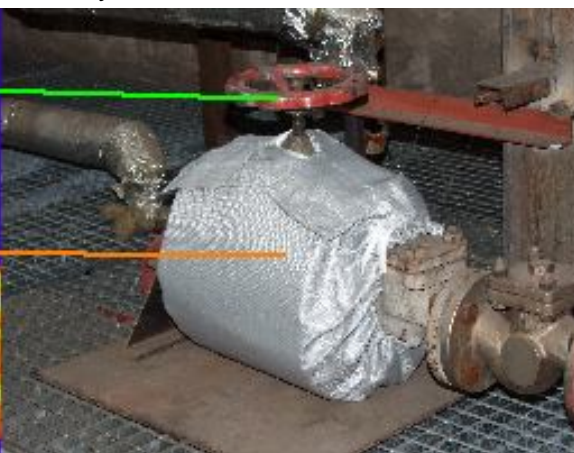
# Prohlídka 10 - Ochranná izolace ventilu

Kurzor 1	43.7 °C
Kurzor 2	37.4 °C
Rozdíl	6.2 °C

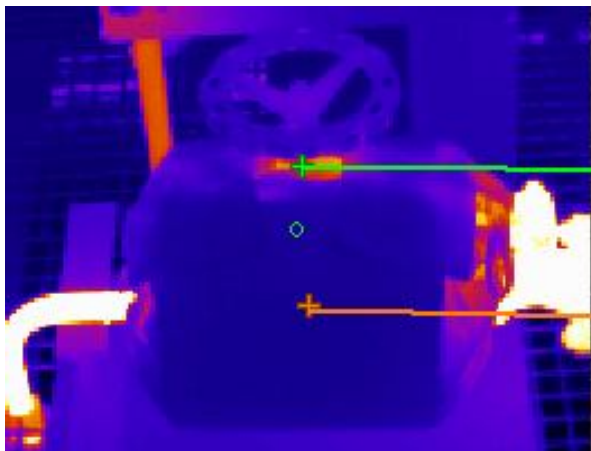
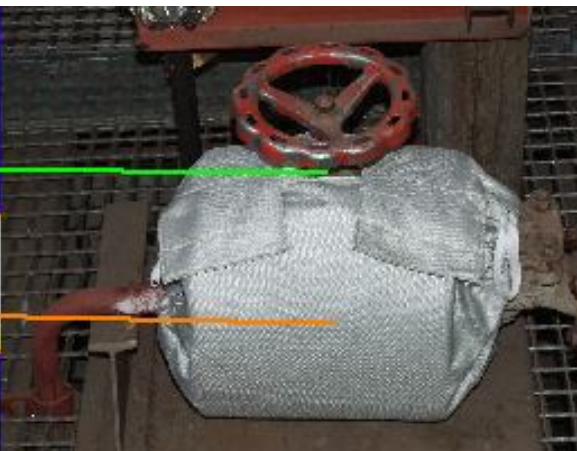
# Prohlídka 11 - Ochranná izolace ventilu

Kurzor 1	103.5 °C
Kurzor 2	37.9 °C
Rozdíl	65.6 °C

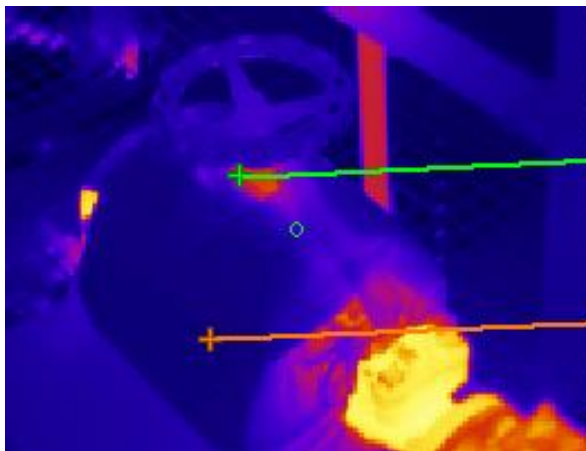
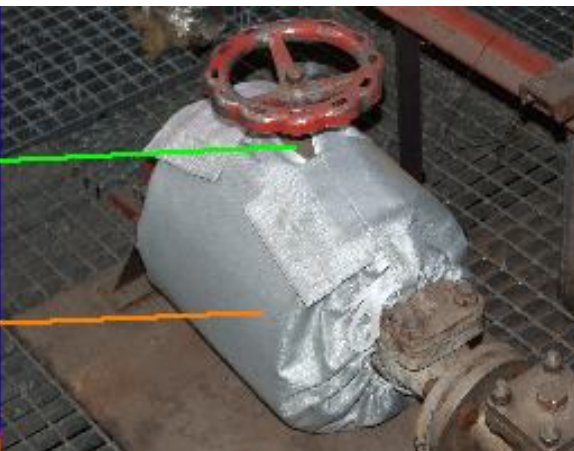
## Prohlídka 12 - Ochranná izolace ventilu

Kurzor 1	105.7 °C
Kurzor 2	38.8 °C
Rozdíl	66.9 °C

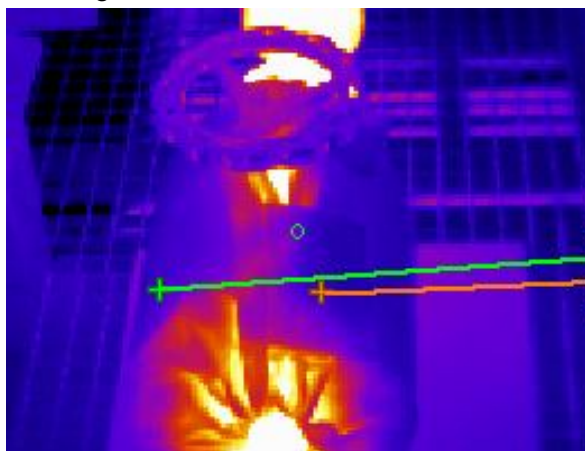
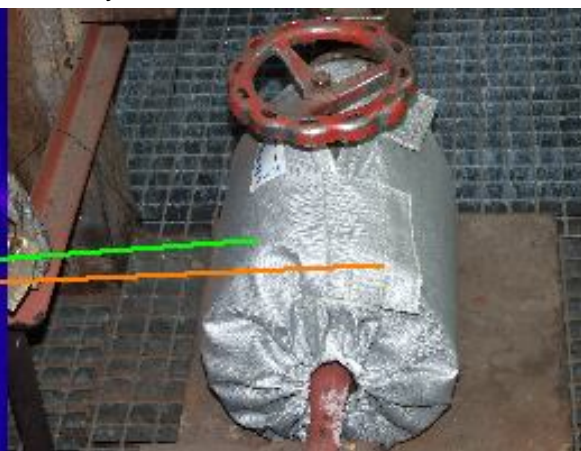
# Prohlídka 13 - Ochranná izolace ventilu

Kurzor 1	42.1 °C
Kurzor 2	40.8 °C
Rozdíl	1.3 °C
